Juni 2016

DISPOSITIONSFORSLAG TIL RENOVERING AF  
SKRÅNINGSBESKYTTELSE UD FOR VILLAVEJ VED HOV

Kystbeskyttelse ved Hov  
Naturstyrelsen, Søhøjlandet og Odder Kommune

Projekt nr. 224363  
Dokument nr. 1219340079  
Udarbejdet af kaje  
Kontrolleret af jad  
Godkendt af dgp

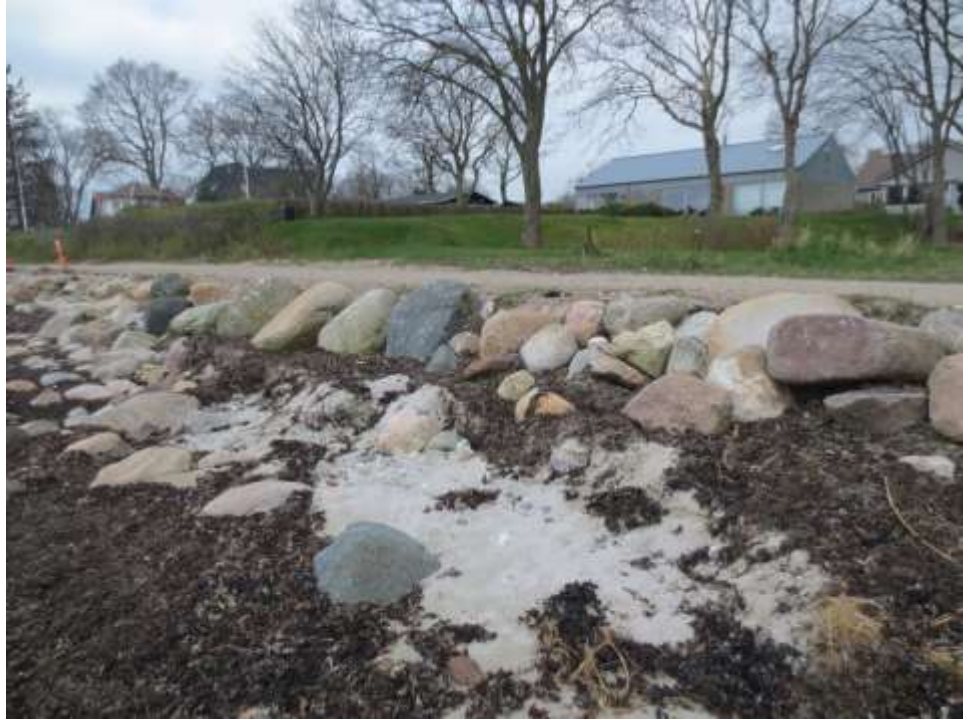
Figur 1-1 Skader på skråningsbeskyttelsen, der beskytter en kyststi. Billede taget 21-04-2016 (foto: NIRAS).

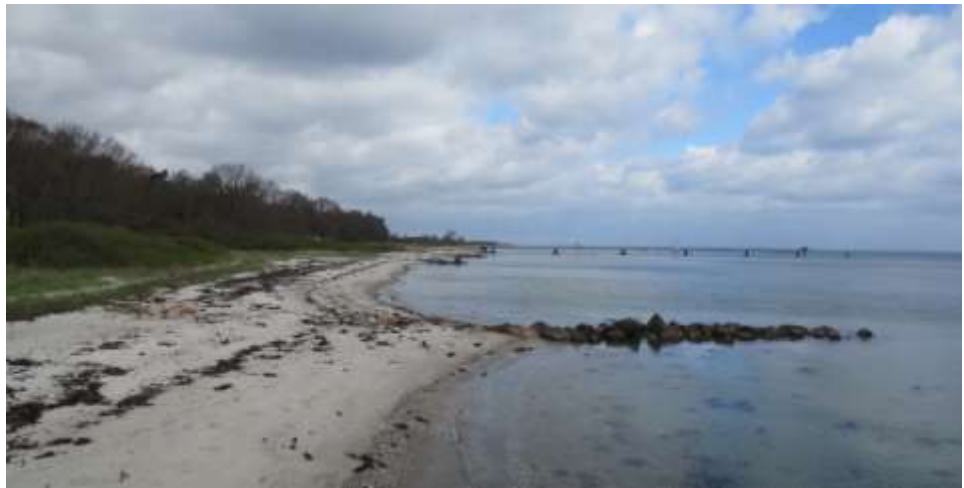
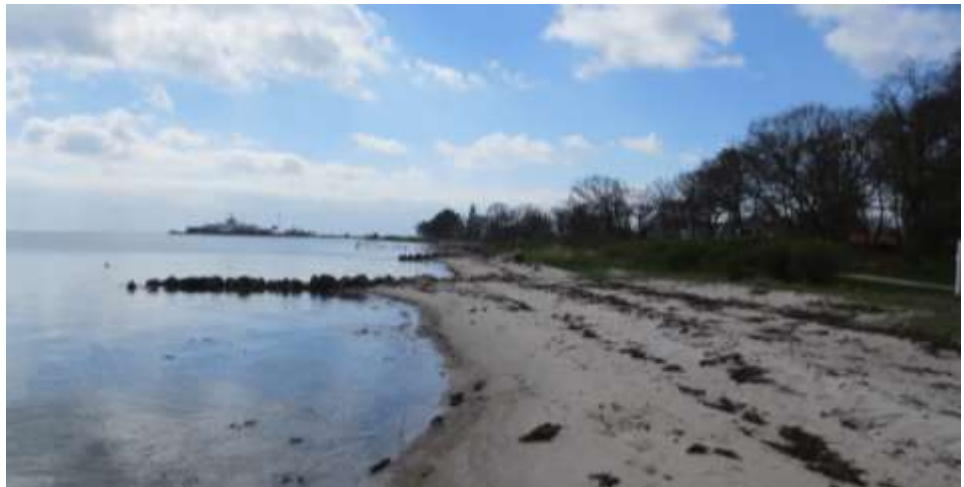
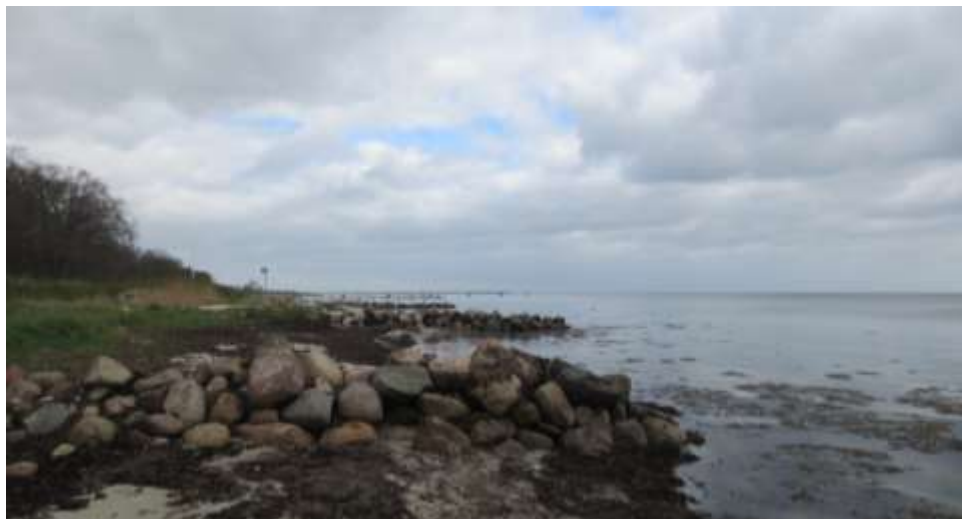
Figur 3-8 Høfder anlagt af Høfdeholderne fra 2004 til 2012. De sidste tre høfder blev afkortet for at reducere læsideerosionen mod syd. Billeder taget 21-04-2016 (foto: NIRAS).

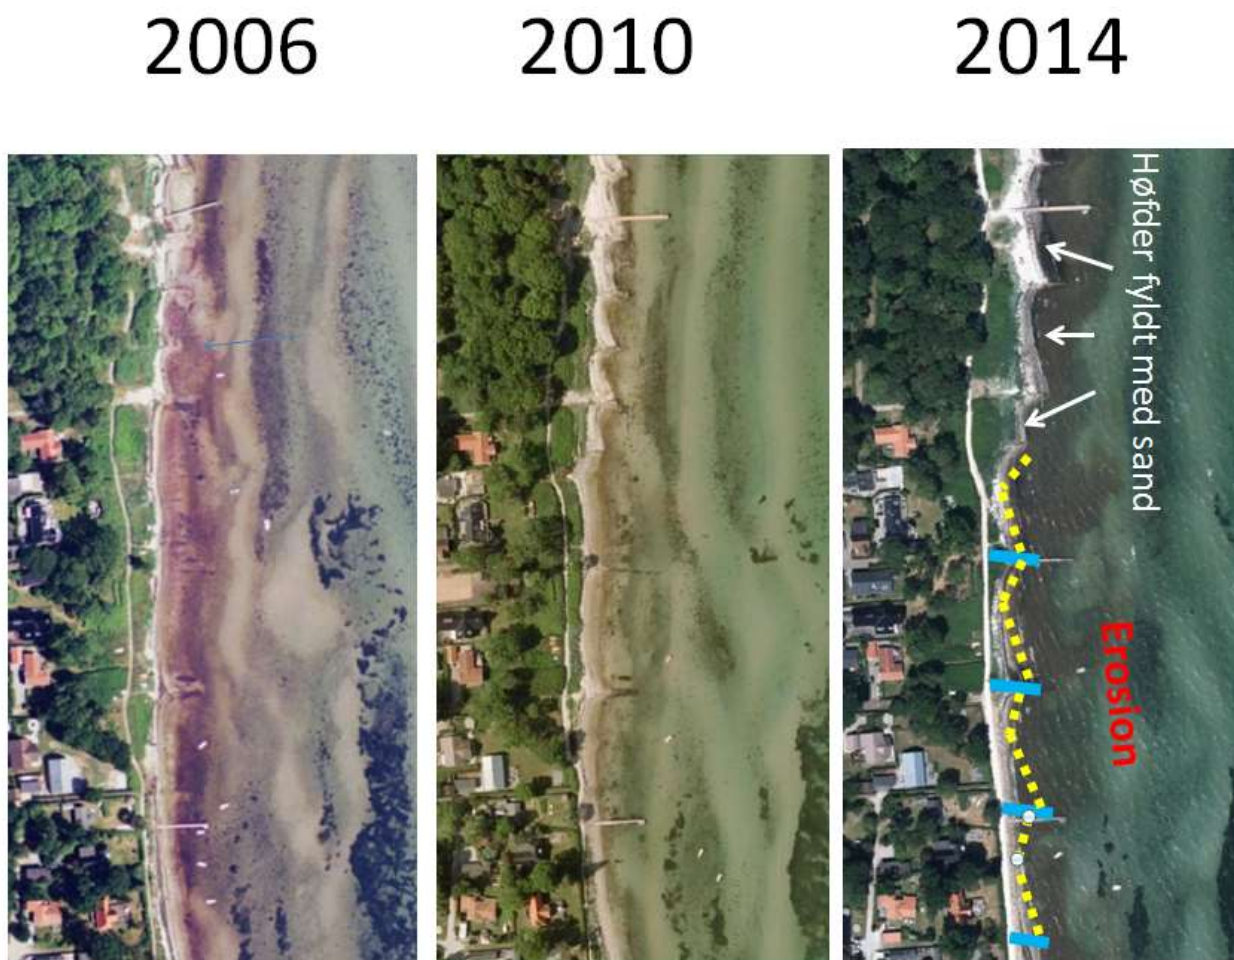
Mens disse hølfer blev fyldt med sand, er der sket en læsideerosion syd herfor ud for skråningsbeskyttelse (Figur 3-9).

Figur 3-9 Udviklingen af hølferne opført af Hølferholderne fra 2006 til 2014. Hølferne har samlet sand og givet anledning til læsideerosion syd for den sidste hølfe. Der kan overvejes at forlænge de sydligste korte hølfer (vist med blå farve) og supplere med to ekstra hølfer med aftagende længde mod syd. Hølferne fyldes op med groft sand (gul punkteret linje) for at reducere læside erosionen (kilde NIRAS kort og Miljøportalen).

Det betyder, at det må forventes, at en forlængelse af de sidste to hølfer samt to nye hølfer (Figur 3-9) vil øge strandbredden og dermed sikre en renoveret skråningsbeskyttelse mod underskæring.

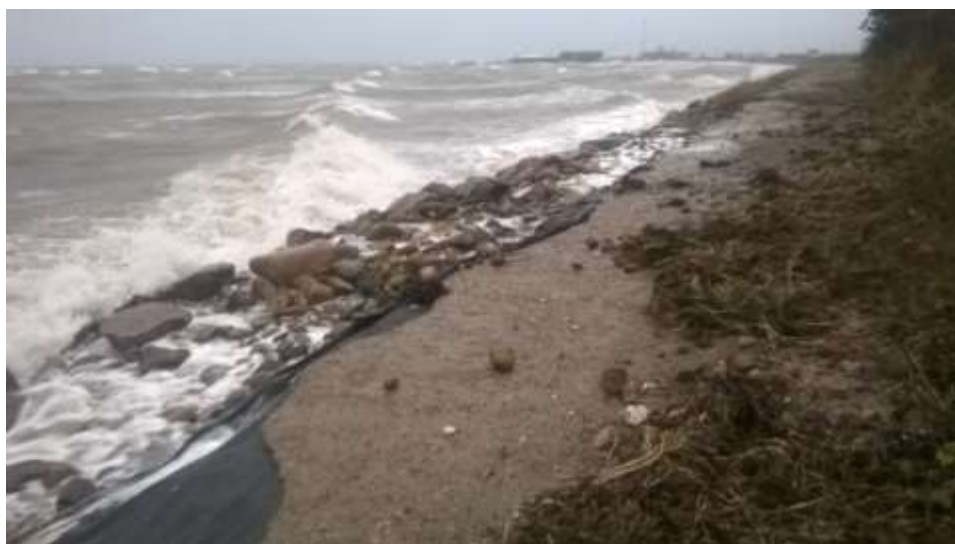
Et eksempel på en kombination af bølger og højvande, som gør, at bølgerne når skråningsbeskyttelsen ses på Figur 3-10. Yderligere ses skader på stien som følge af bølgeoverskyl. Denne hændelse vurderes at være under designhændelsen, som fastsættes i afsnit 4.

Figur 3-10 Stormhændelse ved skråningsbeskyttelse d. 22. november 2015. (Foto: Dorte Wissendorff).

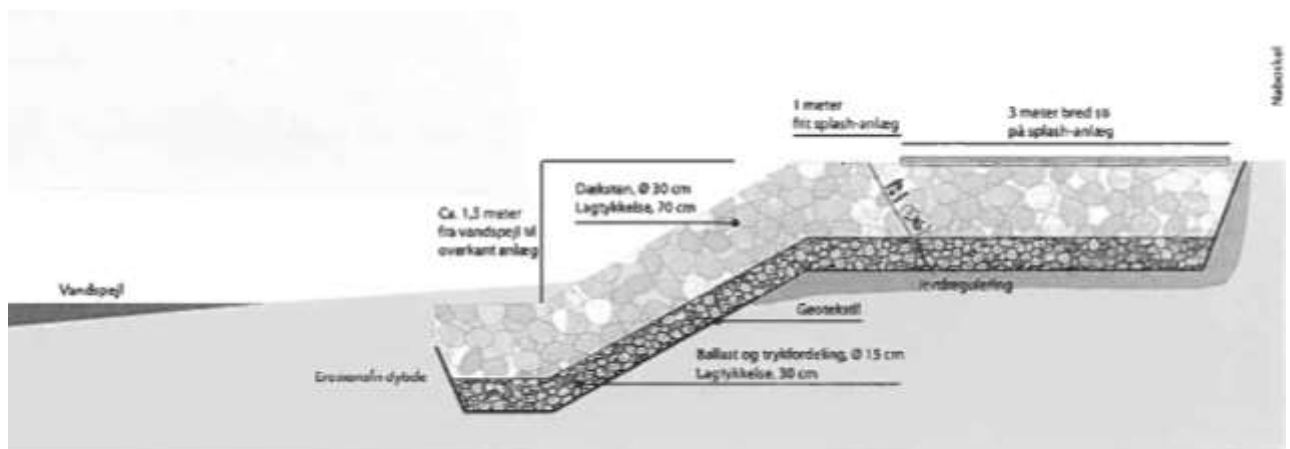
Skråningsbeskyttelsen blev oprindeligt godkendt af Kystdirektoratet på grundlag af principsnittet, som ses på Figur 3-16. Den er opbygget af to til tre lag dæksten med en diameter på 30 cm med en hældning 1:1,5, beliggende på et 30 cm filterlag af sten med en diameter på 15 cm. Det ses, at der er etableret en tå foran konstruktionen med topkote i midlevandspejl, mens stiens topkote varierer mellem +1,75 m til +1,25 m (DVR90).

Figur 3-16 Principsnit for nuværende skråningsbeskyttelse (Kilde: Odder kommune).

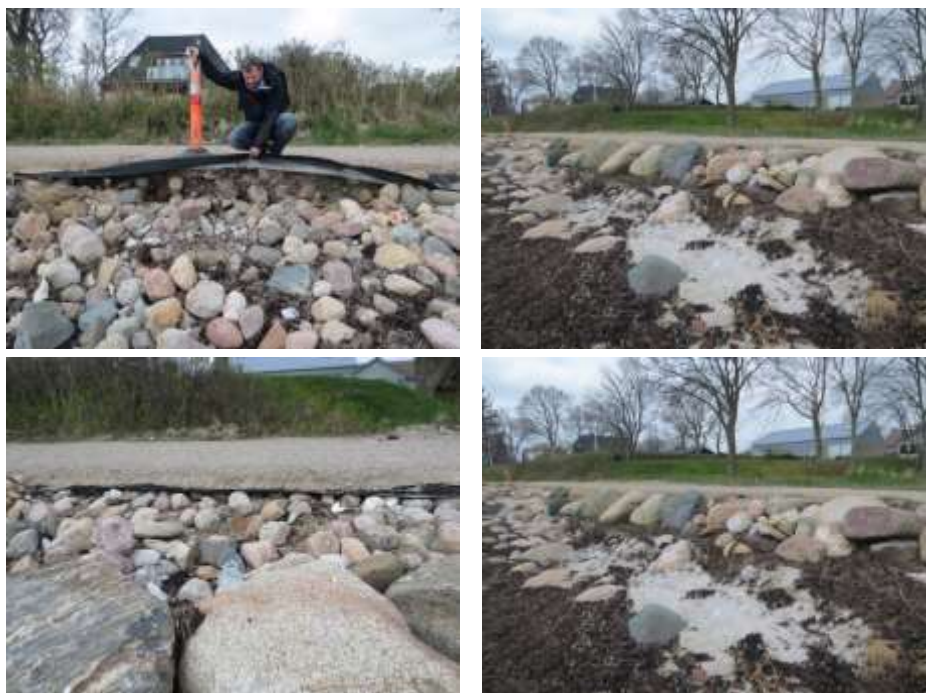
Skråningsbeskyttelsen har lidt skade under flere storme fra NØ med samtidigt højvande (Figur 3-17).

Figur 3-17 Billederne af den beskadigede skråningsbeskyttelse. Størrelsen på dækstenene varierer fra 15 cm til 50 cm. De store sten ligger oftest tilbage, mens de mindre små sten er suget ud af bølgerne. Stenenes middeldiameter vurderes at have været væsentligt under 30 cm. Billeder taget 21-04-2016 (Foto: NIRAS).

Årsagen til skaden skal søges i to hovedforhold: Stenene er generelt alt for små, mens graderingen er alt for stor. Højvande med bølger kan skabe bølgehøjder på 1,2 m, som vil kunne flytte rundt med alle sten mindre end ca. 50 cm.

Den store mængde af sten på 20 cm vil hurtigt blive trukket ud mellem de store sten og undergrave underlaget, hvorefter de store sten også vil rulle ned.

Ønskes det at genopføre skråningsbeskyttelsen anbefales det at denne forstærkes og anlægges kystteknisk korrekt. Det betyder, at stenstørrelsen skal forøges, således at middelvægten bliver 500 kg (nuværende størrelse 30 kg), og at skråningsbeskyttelsen anlægges med hældning 1:2 (nuværende 1:1,5).
