Juni 2016

DISPOSITIONSFORSLAG TIL RENOVERING AF  
SKRÅNINGSBESKYTTELSE UD FOR VILLAVEJ VED HOV

Kystbeskyttelse ved Hov  
Naturstyrelsen, Søhøjlandet og Odder Kommune

Projekt nr. 224363  
Dokument nr. 1219340079  
Udarbejdet af kaje  
Kontrolleret af jad  
Godkendt af dgp

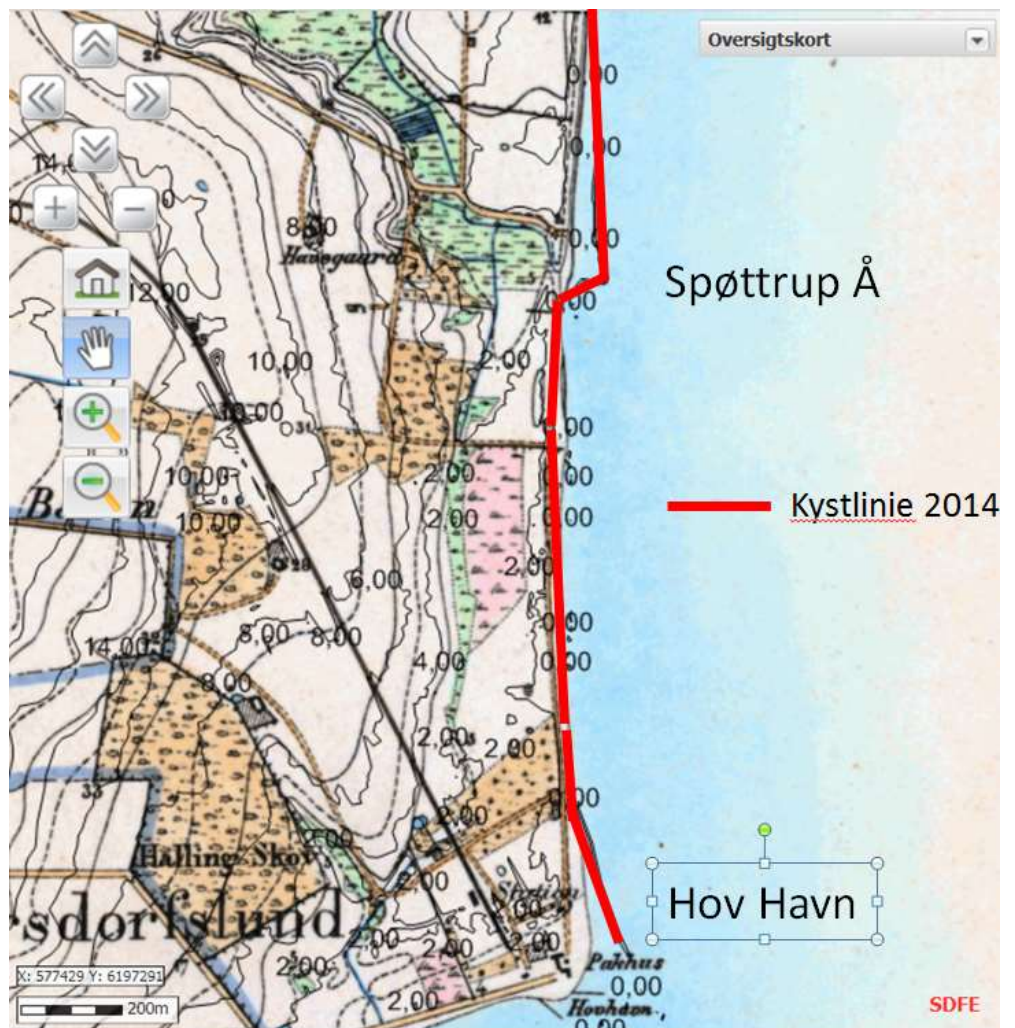
Går vi endnu længere tilbage i historien, viser en sammenligning af den nuværende kyst med kysten fra 1874, at kysten over de sidste ca. 140 år er rykket 50 m og 100 m frem henholdsvis lige nord for Spøttrup Bæk's udløb og nord for Hov Havn, mens kysten mellem de to lokaliteter er rykket 20 m tilbage (Figur 3-3) svarende til 0,15 m/år. Dette benævnes i kystteknisk henseende for den kroniske erosion.

Fremrykningen indikerer en sydgående sedimenttransport på hele strækningen af en vis størrelse, som nærmere estimeres i det næste afsnit. Fra 1995 og til 2014 er tilbagerykningen (baseret på orto foto) accelereret som følge af det sediment som fanges af konstruktionerne nord for skråningsbeskyttelsen.

Figur 3-3 Historisk udvikling af kysten fra slutningen af 1800 tallet til 2014 (kilde: Høje Målebordsblade og NIRAS Ortofoto fra 2014).

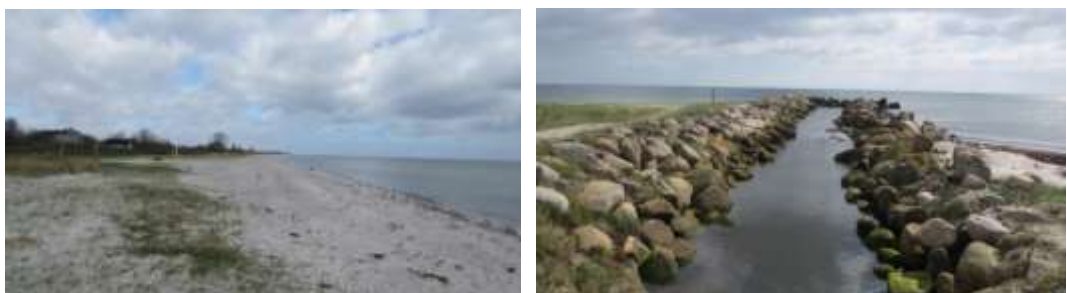
Figur 3-4 Udløbet af Spøttrup Bæk. Venstre: Tilsanding nord for bygværket (Spøttrup Strand). Højre: Dobbeltthøfden, der sikrer mod tilsanding af udløbet. Billeder taget 21-04-2016 (foto: NIRAS).

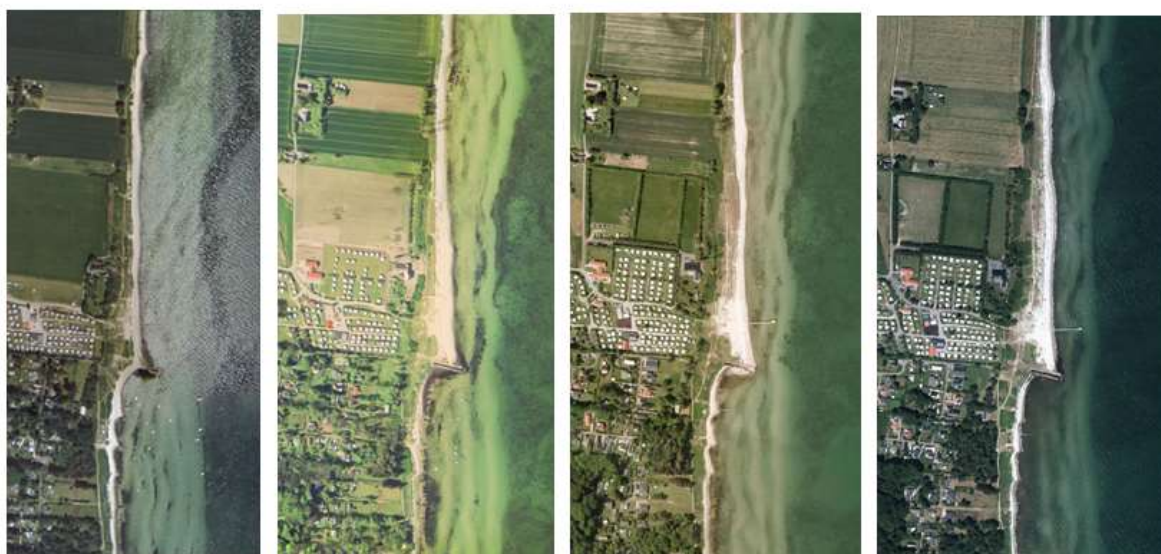
Figur 3-5 Tilsanding ved Spøttrup Strand efter anlæg af høfde i 1986. (Kilde: Miljøportalen).

Før høfden blev bygget forløb revlerne parallelt med kysten uden afbrydelse (Figur 3-2). Efter udbygningen sker der en gradvis aflejring af sand nord for høfden (Figur 3-5). Først i 2014 er det parallelle uforstyrrede revleforløb forbi udløbet genskabt.

Fra 1986 til 1995 er kysten lige nord for revlen rykket ud med ca. 25 m over en 300 m strækning. Hvis høfden af tilsandingen er ca. 3 m, så vil det betyde en aflejring på  $22.500 \text{ m}^3$ , svarende til en gennemsnitlig tilvækst over de ni år med  $2.500 \text{ m}^3$ . Fra 1995 og til 1999 er det sket en yderligere udflytning på ca. 20 m, hvilket svarer til en gennemsnitlig årlig tilvækst på  $4.500 \text{ m}^3$ . En større del af materialet passerer forbi høfden ved højvande og bølger fra NØ, så alt i alt må der forventes en samlet materiale transport i størrelsesordenen  $5-10.000 \text{ m}^3$  pr år.

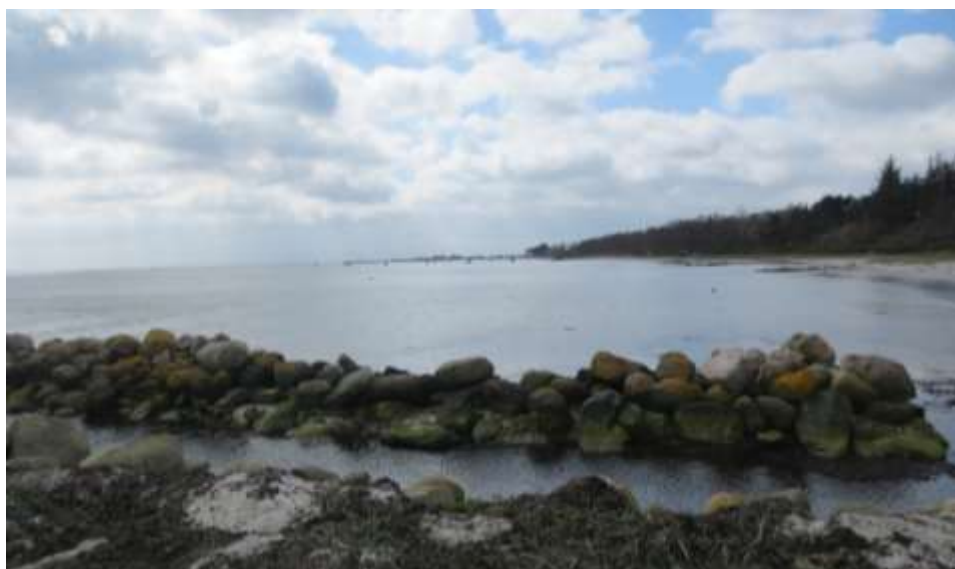
Figur 3-6 Høfder syd for dobbelthøfden ved Spøttrup Bæk. Billede taget 21-04-2016 (foto: NIRAS).

Syd for dobbelthøfden anlagdes tre høfder til at reducere læsideerosionen (Figur 3-6). Disse høfder er fyldt med sandmateriale.

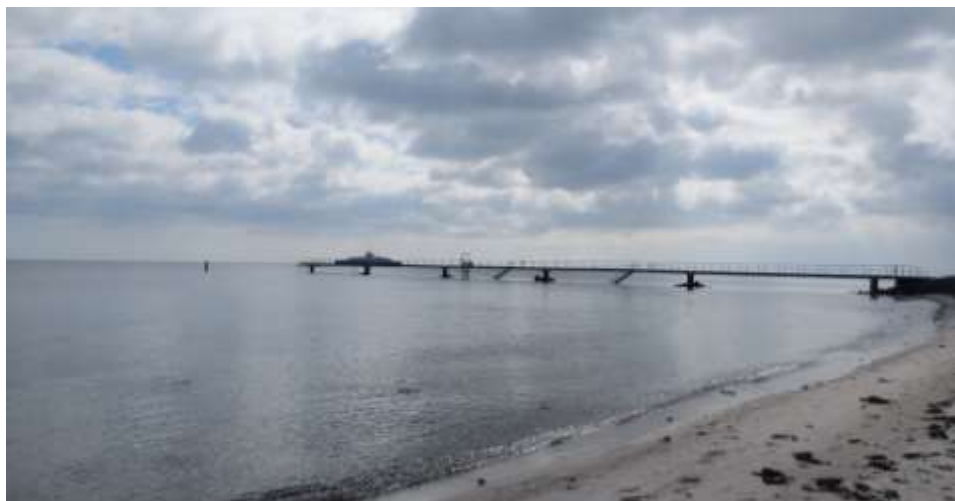
I 2009 blev Egmont broen (Figur 3-7) genopført, og den har reduceret transporten af sand tæt på kysten mod syd i en årrække. Egmont broen har samlet både sand fra syd og fra nord.

I 2014 forløber revlerne frit forbi Egmont høfden, og dens blokerende virkning er derfor reduceret væsentligt, eftersom der er fyldt op med sand ved brofæstet.

Figur 3-7 Egmont broen, som blev genopført i 2009. Billede taget 21-04-2016 (foto: NIRAS).

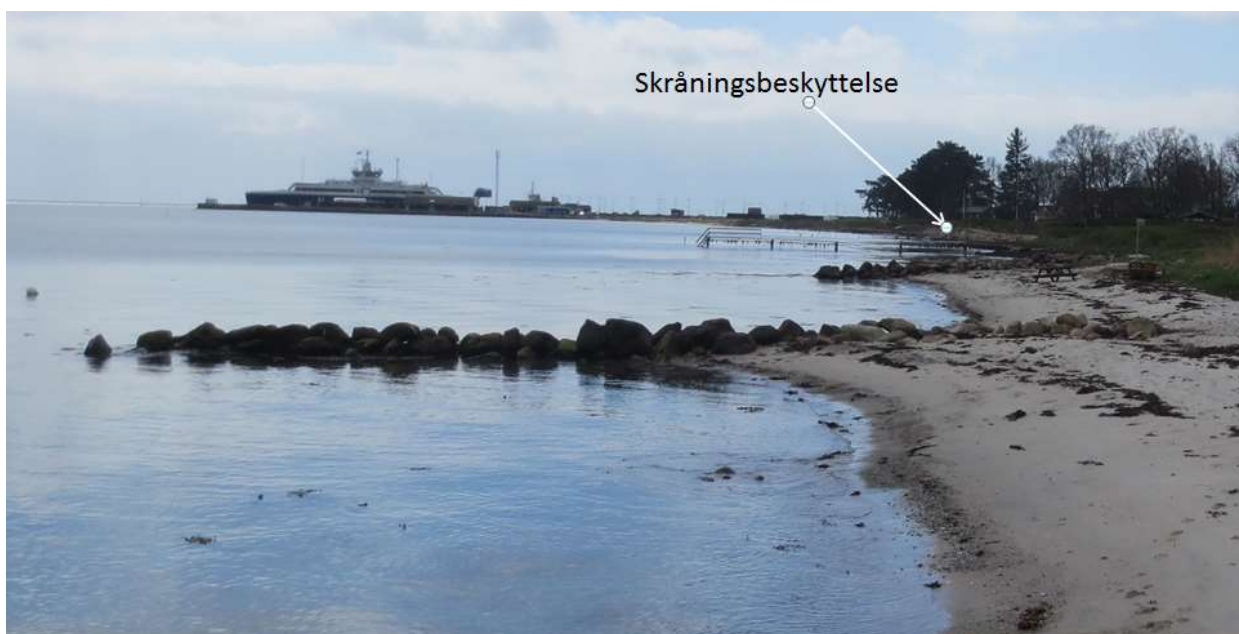
Figur 3-12 Høfdeholdernes sydligste høfder inden skråningsbeskyttelsen, som ses i baggrunden. Billede er taget 21-04-2016 (Foto: NIRAS).

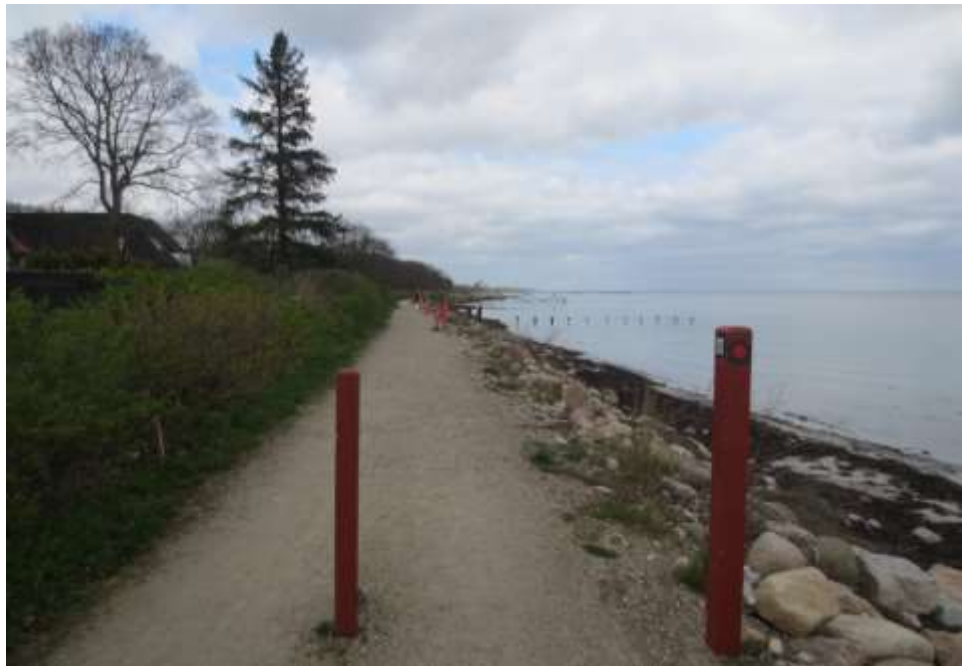
Figur 3-13 Sti beskyttet af skråningsbeskyttelsen. Billede taget 21-04-2016 (Foto: NIRAS).

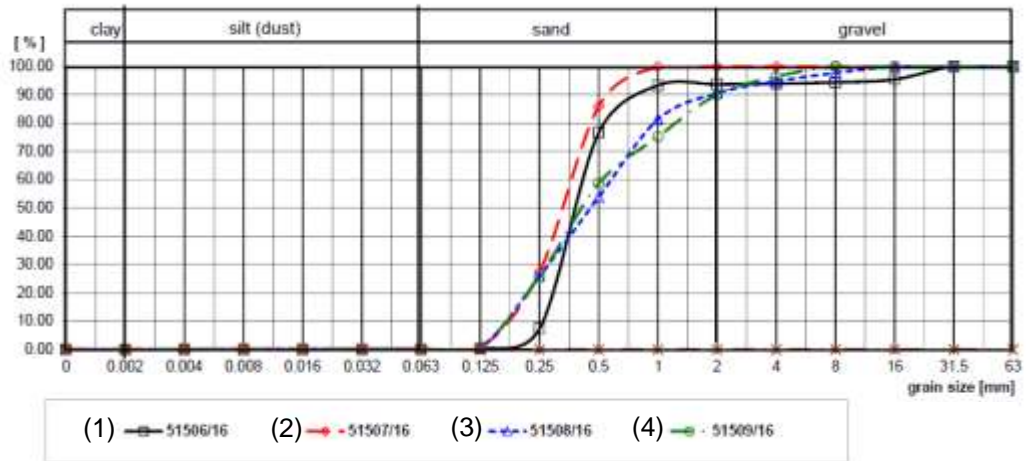
Sandet er finere ved lokalitet 1 og 2 og grovere ved lokalitet 3 og 4. Yderligere er kornkurven mere stejl ved lokalitet 1 og 2 end ved lokalitet 3 og 4. Dette viser at sandet er lidt grovere ved skråningsbeskyttelsen og det formegentligt skyldes at den finere fraktion er vasket bort.

Figur 3-19: Kornstørrelsesfordeling ved de fire prøver. Nummeret til venstre viser prøvens nummer på Figur 3-18 og nummeret til højre er prøvens nummer i bilag 1.

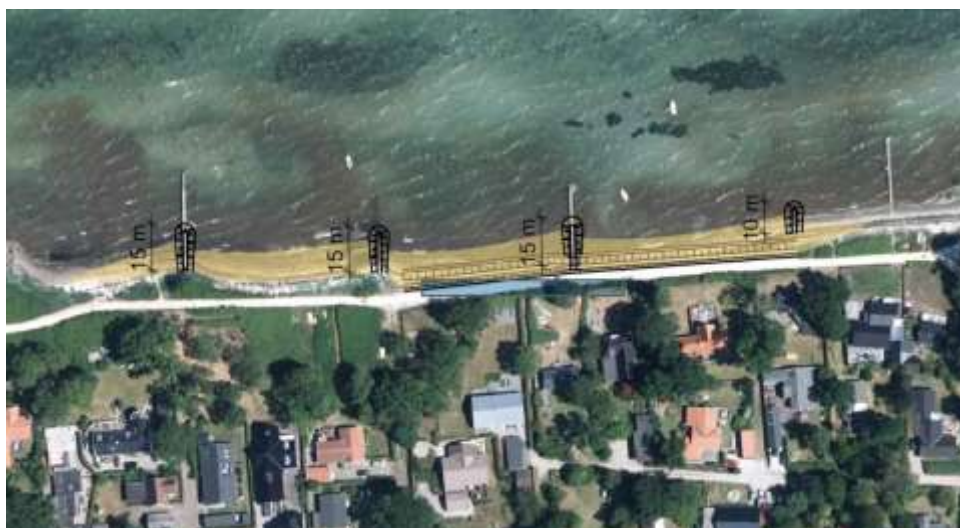
Figur 5-1 Plan over løsningsforslag med høfder, skråningsbeskyttelse og sandfodring. Se bilag 2 (tegning C3\_001).

Første delelement er, at den nuværende række af høfder syd for Spøttrup Bæk og Egmont molen fortsættes, indtil høfderne når aflejringen nord for Hov Havn. Dette vil sikre en strand, som vil beskytte det bagvedliggende område mod bølgepåvirkning og sikre mod underskæring af skråningsbeskyttelsen. De to nordlige høfder er to eksisterende som udbygges og de to sydlige er nye.

Andet delelement er en reetablering af den eksisterende skråningsbeskyttelse, men anlagt efter kysttekniske principper således, at den kan modstå bølgepåvirkning under højvande fra NØ.

Tredje delelement er en sandfodring mellem de nyetablerede høfder og over skråningsbeskyttelsen, således at den tildækkes, og stranden fremstår ensartet. Det vil reducere læsideerosion samt sikre en strand der beskytter mod underskæring af skråningsfod og reducere overskyllet fra bølgerne.

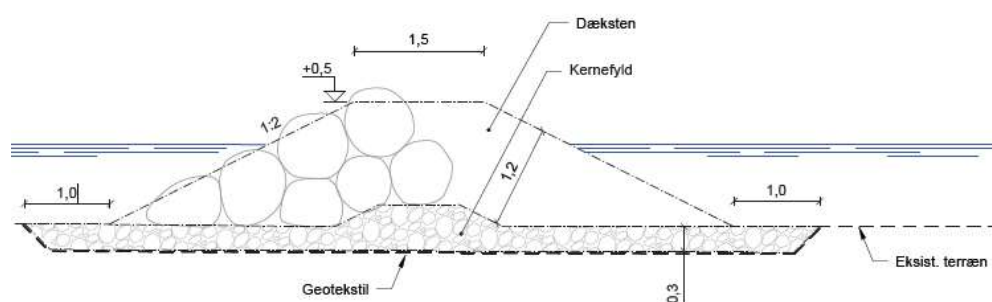
Figur 5-2 Tværsnit af høfde. Se bilag 3 (tegning C3\_002).

Figur 5-2 viser et tværsnit af høfderne. Da høfden er lille, er der kun dæksten samt et kernelag oven på en geotekstil. Kernematerialet graves 0,5 m ned under terræn og går ud under dækstene som en tå. Dette sikrer mod underskæring af konstruktionen. Længden af høfderne sættes til 15 m ligesom Høfdeholdernes nuværende høfder, dog vil den sidste høfde kun være 10 m for at nedtrappe påvirkningen fra høfderne.

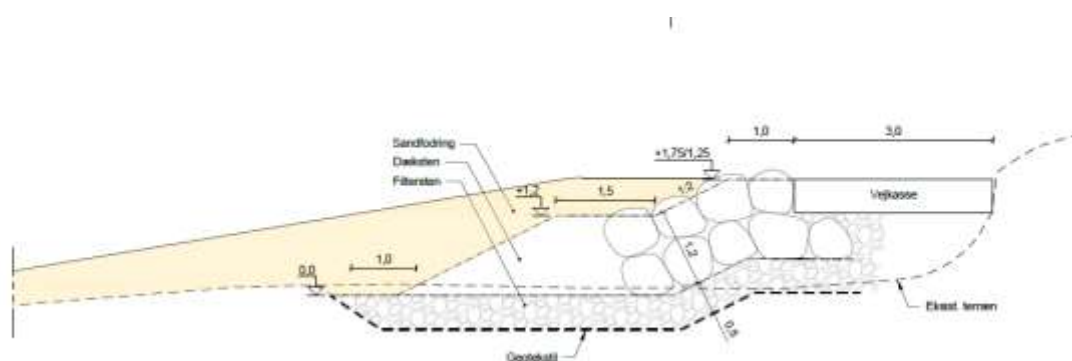
Figur 5-3 Tværsnit af hølfe. Se bilag 3 (tegning C3\_002)

Figur 5-2 viser et tværsnit af skråningsbeskyttelsen. Denne består af dæksten, filtersten og en geotekstil oven på det eksisterende terræn. Skråningsbeskyttelsen har en hældning 1:2 for at sikre stabiliteten. Foran skråningsbeskyttelsen placeres en tå i både dæksten og filtersten, som det fremgår af Figur 5-3. For at reducere overskyl på selve skråningsbeskyttelsen hæves oversiden af tåen til kote +1,25 m (DVR90), og under tåen går filtermaterialet ud. I enderne drejes dækstenene ind, således at skråningsbeskyttelsen sikres mod bagskæring.
